## **OPINIA STANU TECHNICZNEGO STANU ISTNIEJĄCEGO BUDYNKU DOMU KULTURY**

**Inwestor:**     **GMINA WYRY**  
                    ul. Główna 133  
                    43-175 Wiry

**Budowa:**     ul. Główna 99  
                    43-175 Wiry  
                    Dz. nr 268/54

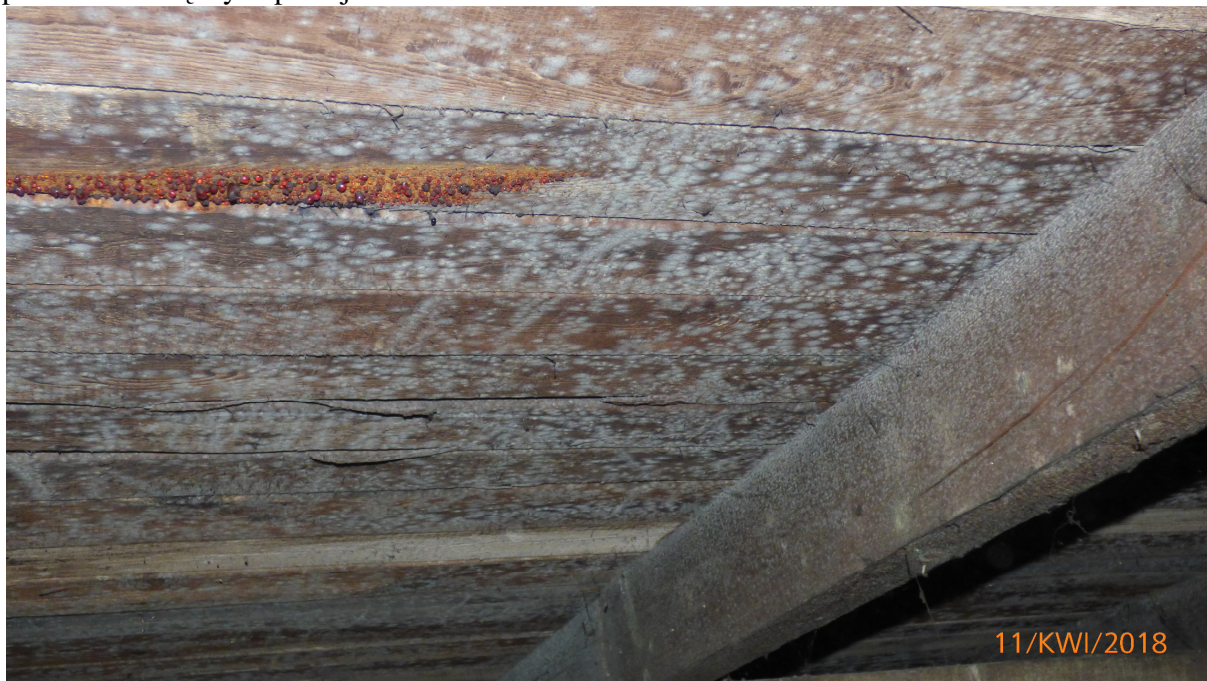
Fot.1. Widok na deskowanie pełne dachu oraz krokiew dachową.

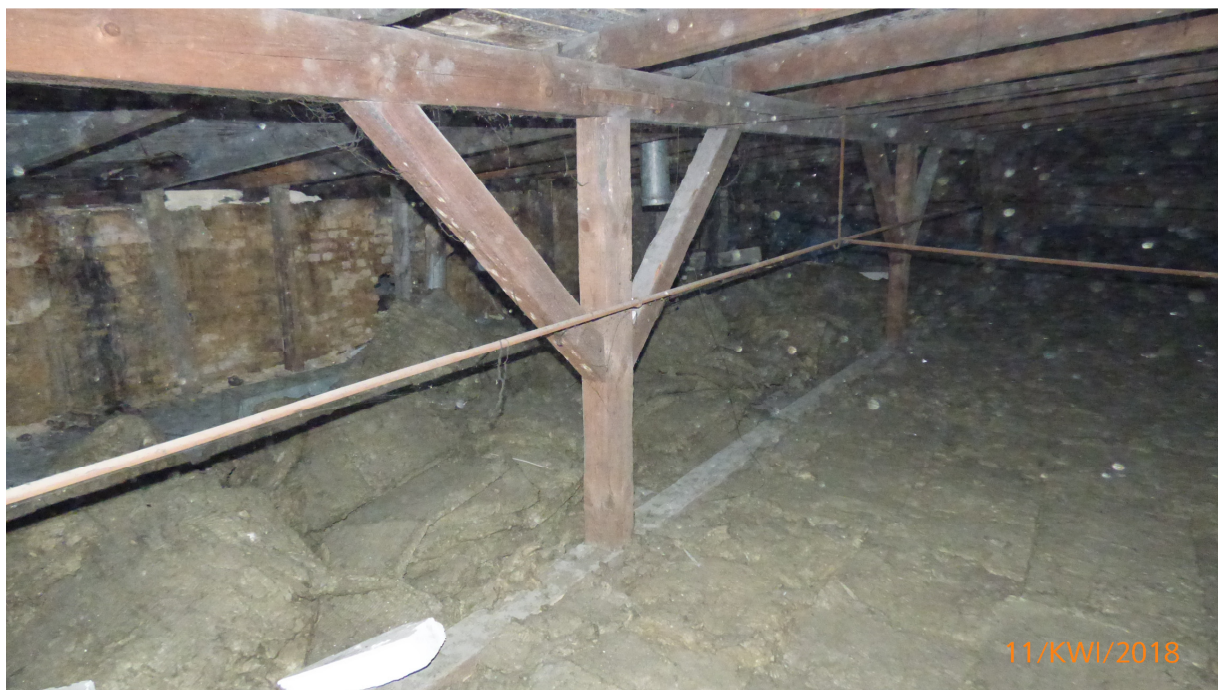
Fot.2. Widok na płatew podpartą rzędem słupów, w tle ściana kolankowa.

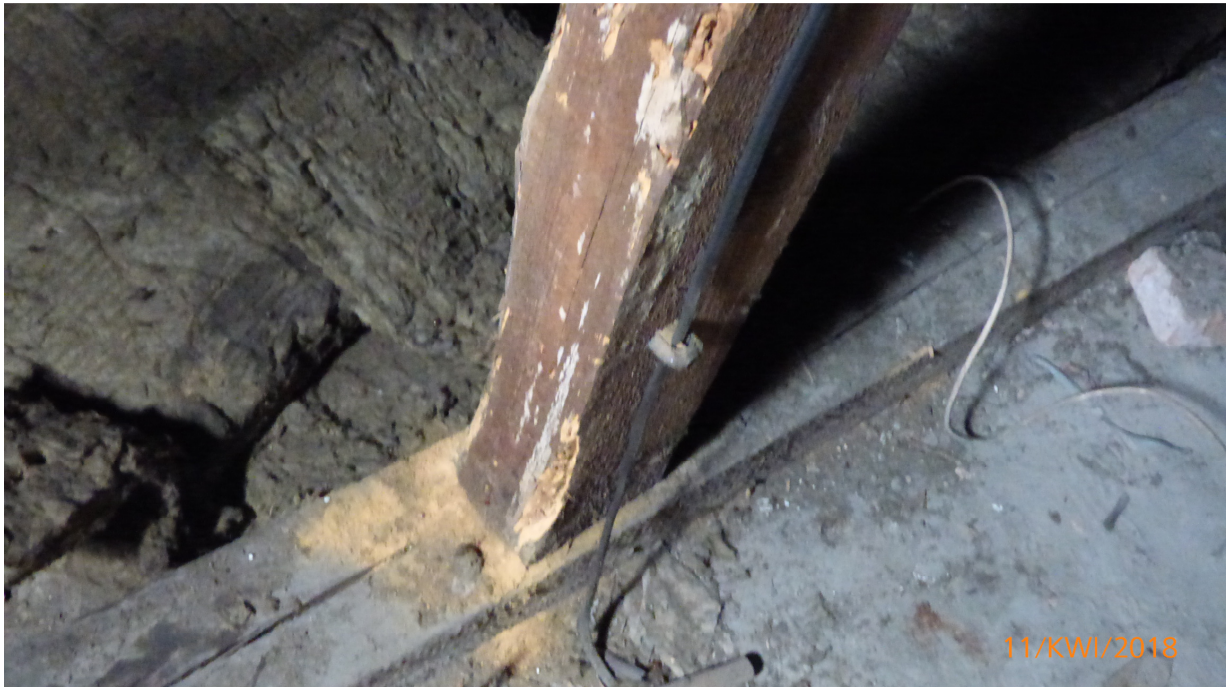
Fot.3. Widok na połączenie słup – belka podwalinowa.

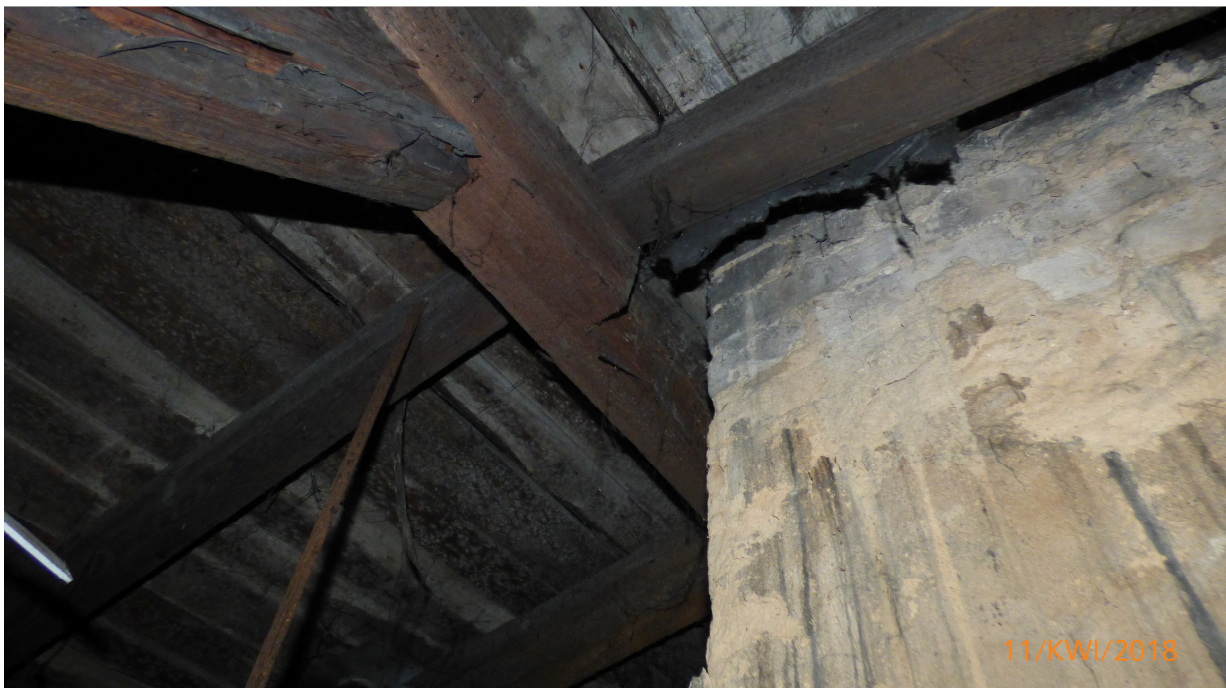
Fot.4. Widok na oparcie krokwi na płatwi kalenicowej – widoczne pęknięcie płatwi, źle wykonana obróbka komina, czego efektem są widoczne zacieki na pozostałościach tynku w obrębie komina.

Biorąc pod uwagę powyższą ocenę budynek w chwili obecnej nie zagraża bezpieczeństwu i zdrowiu ludzi tylko z uwagi na jego zabezpieczenie tymczasowe, wykonane przed przeprowadzeniem wizji lokalnej. Docelowo, należy dokonać pełnej przebudowy więźby dachowej, zarówno w zakresie konstrukcji, jak i pokrycia, dodatkowo docieplając przestrzeń poddasza. Wzajemne połączenia elementów drewnianych zostały wykonane w sposób prawidłowy, jednakże skorzystano z materiału niezabezpieczonego przed korozją biologiczną, czego efektem jest zniszczenie elementów konstrukcyjnych. Z uwagi na przecieki pokrycie dachowe również podlega pełnej wymianie (wraz z orynnowaniem). Ponadto, z uwagi na charakter przegrody (przegroda zewnętrzna) należy ocieplić przestrzeń dachową.

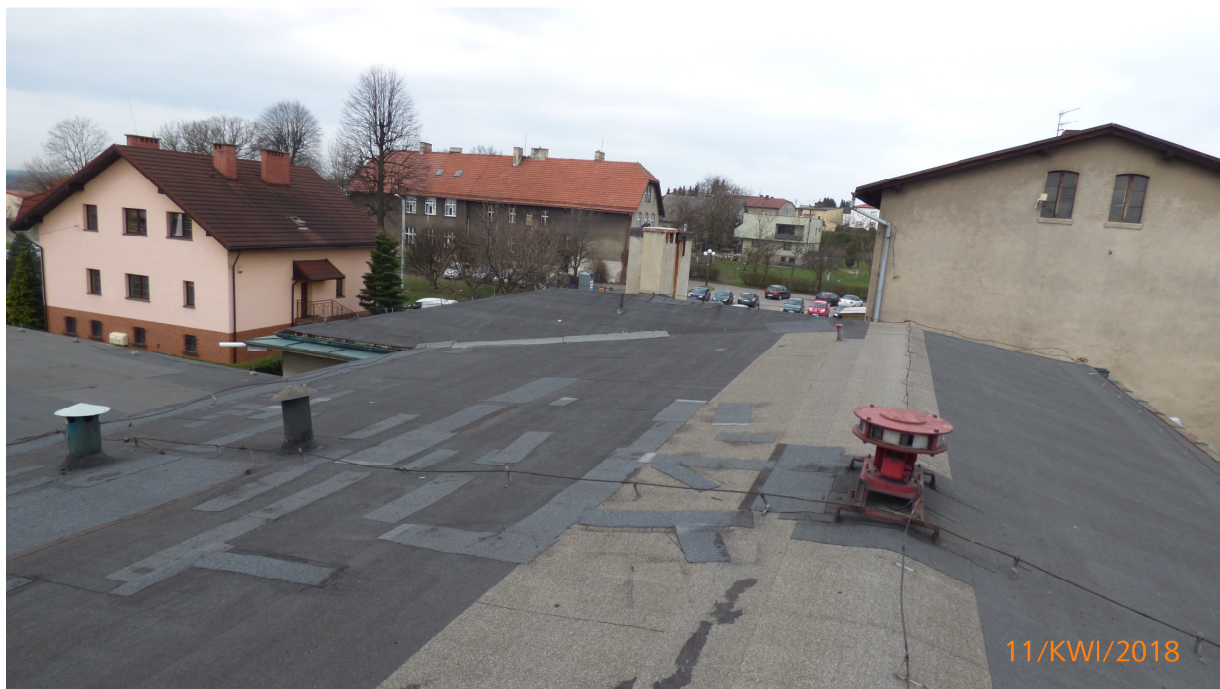
- pokrycie więźby dachowej, obróbki blacharskie – stwierdzono liczne nieszczelności pokrycia więźby dachowej, czego efektem są widoczne przecieki i zawilgocenia. Obróbki blacharskie okapów w złym stanie technicznym. Docieplenie poddasza występuje jedynie miejscowo.

Fot.5. Widok na stan pokrycia więźby dachowej oraz obróbek blacharskich.

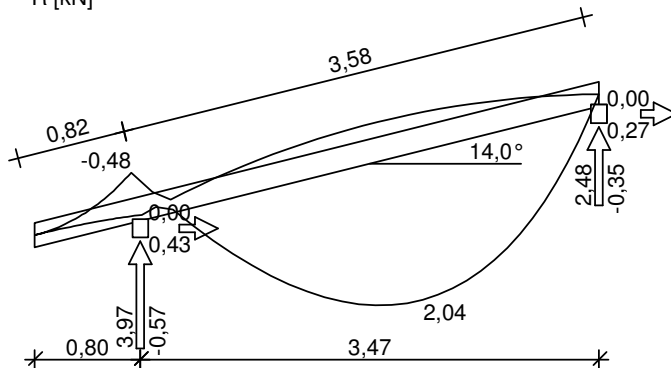
#### K1

— M [kNm]

— R [kN]

$M_{prześl} = 2,04$  kNm;  $M_{podp} = -0,48$  kNm

$\sigma_{m,y,d}/f_{m,y,d} = 1,050 > 1$  (!!!)

$u_{fin} = (-) 17,00$  mm  $> u_{net,fin} = 1,5 \cdot 2,0 \cdot l / 200 = 12,37$  mm (137,4%) (!!!)

$u_{fin} = 27,19$  mm  $> u_{net,fin} = 1,5 \cdot l / 200 = 26,82$  mm (101,4%) (!!!)

Przekroczona została nośność elementu.

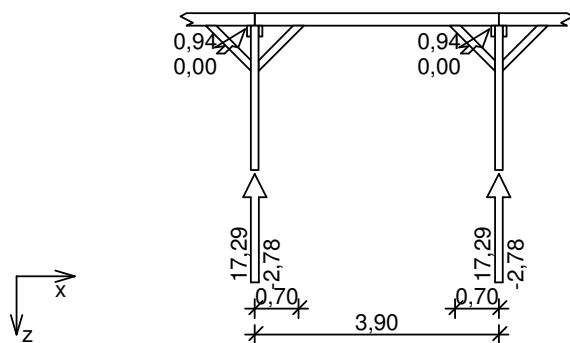
### P1

——  $R_z$  [kN]  
——  $R_y$  [kN] } dla jednego odcinka (przęsła)

$$M_{y,max} = 6,93 \text{ kNm}; \quad M_{z,max} = 0,00 \text{ kNm}$$

$$\sigma_{m,y,d} / f_{m,y,d} + k_m \cdot \sigma_{m,z,d} / f_{m,z,d} = 1,133 > 1 \quad (!!!)$$

$$u_{fin} = (u_{fin,z}^2 + u_{fin,y}^2)^{0,5} = 12,31 \text{ mm} < u_{net,fin} = 18,75 \text{ mm} \quad (65,7\%)$$

Przekroczona została nośność elementu.

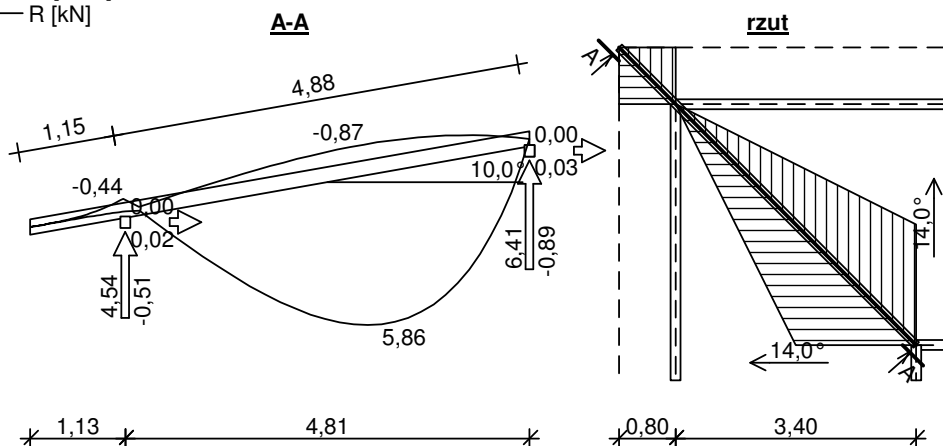
### KK1

— M [kNm]

— R [kN]

$M_{prześl} = 5,86 \text{ kNm}$ ;  $M_{podp} = -0,44 \text{ kNm}$

$\sigma_{m,y,d}/f_{m,y,d} = 1,212 > 1$  (!!!)

$u_{fin} = (-) 33,22 \text{ mm} > u_{net,fin} = 1,5 \cdot 2,0 \cdot l / 200 = 17,23 \text{ mm}$  (192,8%) (!!!)

$u_{fin} = 50,23 \text{ mm} > u_{net,fin} = 1,5 \cdot l / 200 = 36,62 \text{ mm}$  (137,2%) (!!!)

Nośność elementu została przekroczona.
